# 黄岛原油码头管道腐蚀的原因分析

**提要** 本文对青岛黄岛原油码头污水管道造成严重腐蚀的原因, 从水质分析、管道材料的金相分析、污水中硫酸盐还原菌检查, 以及动电位极化曲线测试等方面进行了试验研究, 认为污水中所含硫化物和充足的氧共同加速了管道的均匀腐蚀, 而管道中沉积的泥沙和原油造成了“闭塞电池”的局部腐蚀, 致使管道局部腐蚀穿孔。文中提出了管内衬水泥是解决管道腐蚀既经济又有效的办法。

## ANALYSIS OF THE SEWAGE PIPE CORROSION IN HUANGDAO OIL TERMINAL

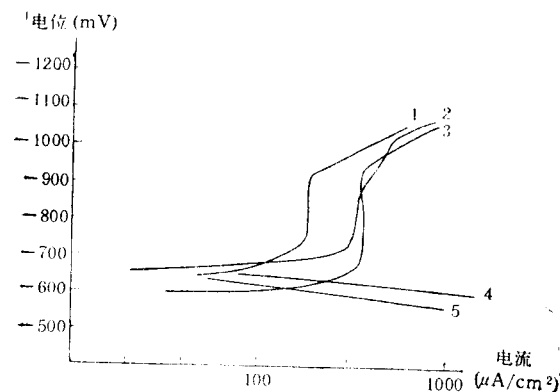
图 1 充空气(搅拌)条件下的极化曲线  
1. 清洁海水; 2. 污染海水; 3. 人造污染海水; 4. 污染海水阳极极化曲线; 5. 清洁海水阳极极化曲线  
Fig. 1. Polarization curve under aerated condition  
1. Clean sea-water; 2. Polluted sea-water; 3. Synthetic polluted sea-water; 4. Polluted sea-water anode polarization curve; 5. Clean sea water anode polarization curve

III.3. 海水中的金属腐蚀主要是靠氧去极化进行的。按操作工艺要求,船中的污水排完后用压缩空气“扫线”(即吹出管中污水)。这样做,非但污水不能全吹出,反而使剩余污水中溶解氧更充分。氧供应充分时, A<sub>3</sub> 钢在海水中的极化曲线示于图 1 中的曲线 1 和 5,阳极极化曲线 5 平坦,阳极过程阻力很小。而阴极极化曲线,有明显的扩散控制区,在 -900mV 时扩散电流为 180μA/cm<sup>2</sup>。图 2 中曲线,是清洁海水除氧后的阴极极化曲线,在 -900mV 时电流

污染海水和人造污染海水在氧充分供应时的极化曲线示于图 1 中的 2, 3, 4 曲线。阳极极化曲线 4 平坦, 金属溶解的阳极过程阻力很小。同样, 腐蚀还是受阴极过程控制(曲线 2, 3), 比清洁海水中的扩散电流要大 1 倍, 在  $-900\text{mV}$  时污染海水是  $320\mu\text{A}/\text{cm}^2$ , 人造污染海水是  $350\mu\text{A}/\text{cm}^2$ 。如把溶液中的氧除去, 不论清洁海水或是污染海水; 极化曲线基本一样, 都表现出较大的极化阻力(图 2)。

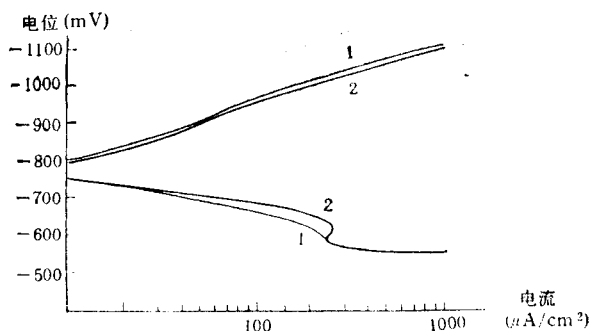
图 2 除氧条件下的极化曲线  
1. 清洁海水; 2. 人造污染海水  
Fig. 2 Polarization curve under deoxygen condition  
1. Clean sea-water; 2. Synthetic polluted sea-water
