# Ti-6Al-4V 合金实海暴露的腐蚀特征\*

**提要** Ti-6Al-4V 在我国海域各海区(青岛、厦门、榆林)暴露 1, 2 和 4a, 未发生宏观可测量的腐蚀。但在厦门站潮差区暴露 4a 后, 由于特殊的海水环境和试验设施, 该合金局部发生海生物附着下的缝隙腐蚀。微观分析表明, 腐蚀形貌呈蜂窝状, 其蚀坑深度约为  $130\mu\text{m}$ 。

## CORROSION CHARACTERISTICS OF Ti-6Al-4V EXPOSED TO SEA IN CHINA

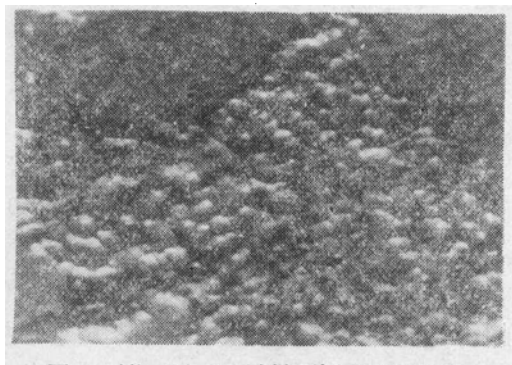
厦门站、榆林站的试样其海生物附着严重(覆盖面积达 100%)。对清除附着海生物后的试样进行测试,未发现可测量的重量损失、点蚀或缝隙腐蚀,并且除厦门潮差区外其余试样表面均未看到腐蚀迹象。在厦门潮差区暴露 4a 的试样表面上局部出现凸起且粗糙不平(约占试样表面 5%),这些凸起点分布很不均匀,局部密集,如在试样的一个边缘上较多。在体视显微镜下观察,这些粗糙处呈蜂窝状而且由许多蚀坑组成(图 1),截面金相分析表明,蚀坑深度约为 130 μm。该合金显微组织为 α + β 两相组

图1 Ti-6Al-4V 试样厦门潮差区暴露4a的腐蚀形貌(×25)

Fig.1 Corrosion morphology of Ti-6Al-4V specimens exposed to the mean tide zone of the Xiamen Station for 4a (×25)

量不到的局部腐蚀是海生物附着下的缝隙腐蚀,它的出现表明一方面腐蚀条件苛刻,另一方面该合金与工业纯钛相比其耐蚀性稍差。工业纯钛(TA2, TA5)在该区均未发现局部腐蚀迹象<sup>1)</sup>。Ti-6Al-4V合金首先在表面某些位置发生腐蚀,构成缝隙腐蚀的核心,在腐蚀处裸露金属与未腐蚀的钝性表面之间存在电位差,在有利的缝隙腐蚀条件下,导致这种局部腐蚀不断发展。

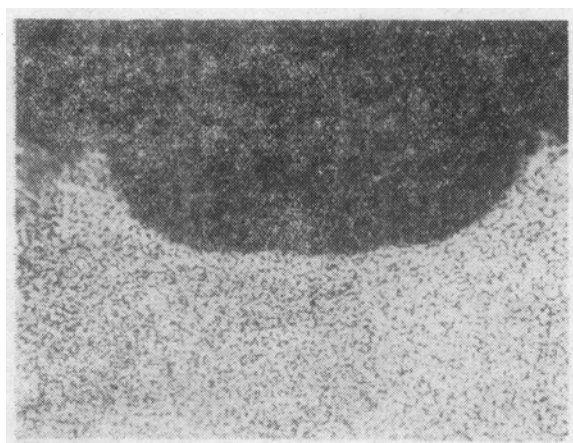
图2 Ti-6Al-4V 试样厦门潮差暴露4a  
的截面金相( $\times 125$ )

Fig.2 Section metallograph of Ti-6Al-4V  
specimens exposed to the mean tide zone  
of the Xiamen Station for 4a ( $\times 125$ )

成,连续的 $\alpha$ 相中分布细小 $\beta$ 相,在蚀坑的附近没有组织变化(图2),并且无论在蚀坑内还是在蚀坑边缘上化学成分与基体基本相同(表2)。用扫描电镜对蚀坑作进一步观察,发现在蚀坑内还存在许多更小的蚀坑(图3a, b)。

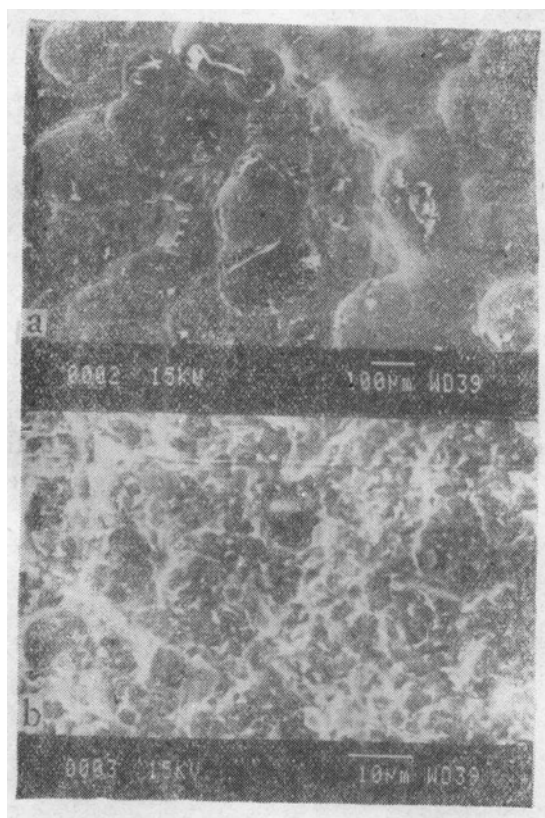
图3 Ti-6Al-4V 试样厦门潮差区  
暴露4a 腐蚀形貌

Fig.3 Corrosion morphology of Ti-6Al-4V  
specimens exposed to the mean tide zone  
of the Xiamen Station for 4a
