热浸镀锌-5%铝钢材在海水中的氢脆敏感性

摘要: 热浸镀锌-5%铝镀层钢材在海洋环境中使用时可能存在氢脆问题。采用慢应变速率拉伸实验法,结合扫描电镜分析,研究了锌-5%铝镀层钢材在海水中的氢脆敏感性。发现锌-5%铝镀层对钢材基体进行阴极保护引起的氢渗透,可显著降低钢材的断后延伸率和能量密度,使钢材的断裂方式由韧性向准解理转变,提高了其在海水中的氢脆敏感性。

Hydrogen embrittlement of hot-dip Zn-5%Al coated steel exposed to seawater

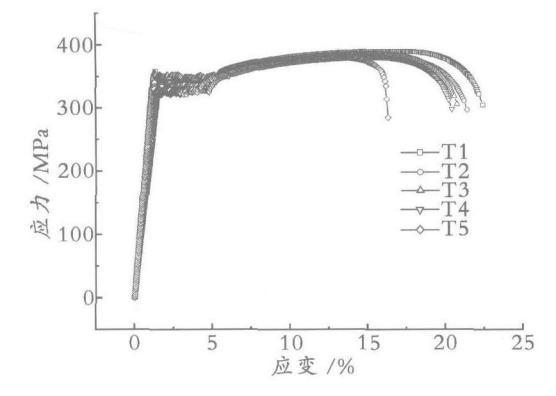
图 1 为 SSRT 试验所得锌-5%铝镀层钢材的应 力-应变曲线,是比较典型的低碳钢室温拉伸实验曲

Fig.1 Stress-strain curves of hot-dip Zn-5%Al coated steel specimens

线。试验开始时,试样处于弹性变形阶段,应力随 应变呈直线增加,然后经过滞弹性变形和屈服前的 微塑性变形阶段,试样出现明显的屈服现象,随后 进入均匀塑性变形阶段,应力随应变不断升高,应 力到达最大值后进入局部塑性变形阶段,试样的断 裂前应力值急速下降。

试样在海水中浸泡 3(T2)、6(T3)和 12d(T4)然后 在空气中进行拉伸实验所得的应力-应变曲线,与对 照实验(T1)相比,弹性阶段基本重合,上屈服强度 略微减小,均匀塑性变形和局部塑性变形阶段也部 分重合,但断后延伸率下降;且T2、T3和T4三 者之间,应力-应变曲线基本重合,只是随浸泡时间 的加长,断后延伸率依次降低。试样浸泡在海水中 进行拉伸(T5)时,相对于对照实验(T1),其应力-应 变曲线的弹性阶段基本重合,而上屈服强度降低, 整个曲线的应力值较小,且断后延伸率明显下降。

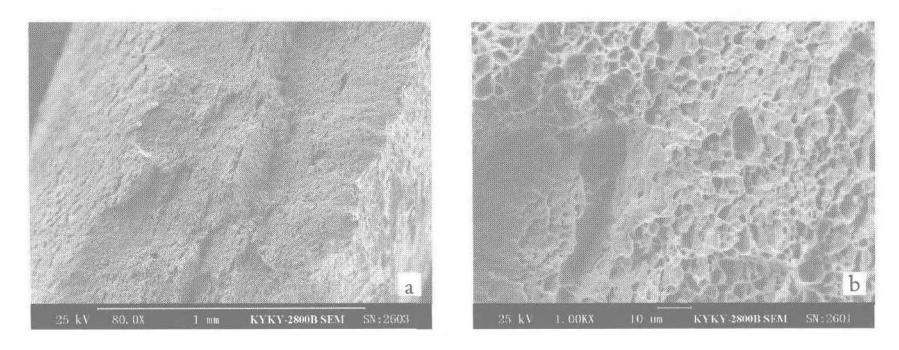
SSRT 拉伸试样的断口形貌如图 2~5 所示。图 2a 为在空气中拉伸锌-5%铝镀层钢材试样的断口中 心处的形貌,可观察到断口处有较大的剪切唇;图 2b 为图 2a 中心处的高倍率微观形貌,可看出试样 的断口显示出直径不一的等轴韧窝,韧窝方向垂直 于断面,是典型的韧性断裂形貌。图 3 为在空气中 拉伸试样断口位于切边一侧外缘处形貌,也属于韧 性断裂形貌。

图 2 空气中拉伸试样断口中央处形貌

Fig.2 Morphology of center part of fracture surface for Zn-5%Al coated steel specimen tested in air

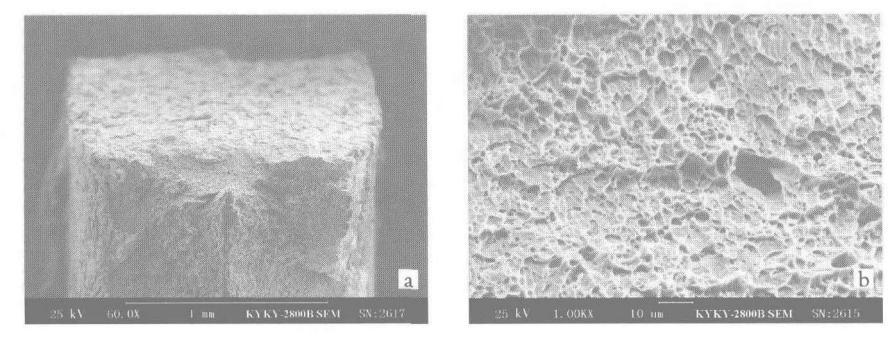
图 3 空气中拉伸试样断口切边 例外缘处形貌 Fig.3 Morphology of fringe part of fracture surface for Zn-5%Al coated steel specimen tested in air

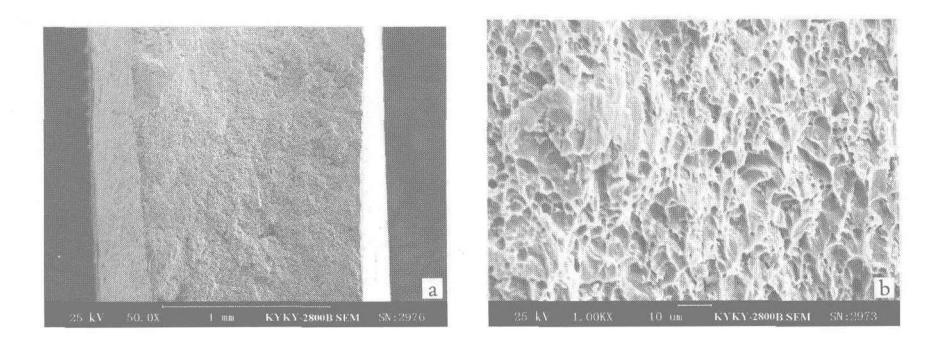
图 4a 为海水浸泡拉伸试样的断口中心处的形 貌,可观察到颈缩明显减少,断口比较齐平;图 4b 为图 4a 的高倍率微观形貌照片,可看出断面主要是 韧窝形貌,但韧窝方向不垂直于端面。图 5a 为海水 浸泡拉伸试样断口位于切边一侧外缘处形貌,断面 有比较大的齐平台阶,图 5b 所示微观形貌没有韧 窝,存在片状裂纹,是典型的准解离撕裂形貌,有 明显的氢脆迹象^[16.17]。结合 SSRT 试验所得试样的 应力-应变曲线可看出,锌-5%铝镀层钢材在海水中 存在较高的氢脆敏感性。

图 4 海水中浸泡拉伸试样断口中央处形貌

Fig.4 Morphology of center part of fracture surface for Zn-5%Al coated steel specimen tested in seawater

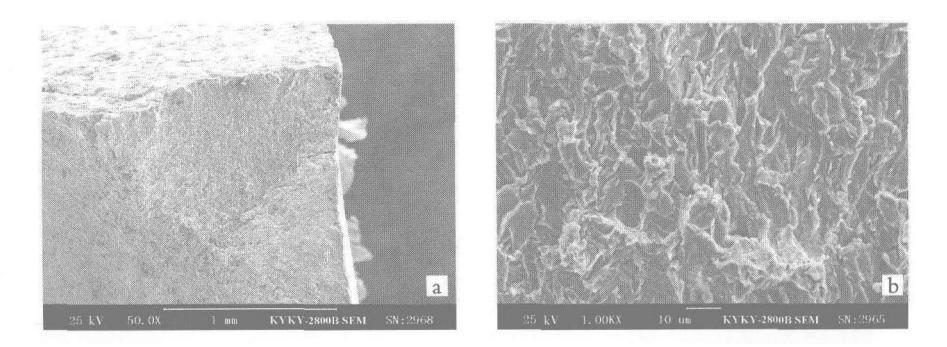
图 5 海水中浸泡拉伸试样断口切边一侧外缘处形貌 Fig.5 Morphology of fringe part of fracture surface for Zn-5%Al coated steel specimen tested in Seawater
